东区街道齐乐路西側 13.2018 亩储备地块

土壤污染状况初步调查报告

(第一阶段)

编制单位：广东天鉴检测技术服务股份有限公司

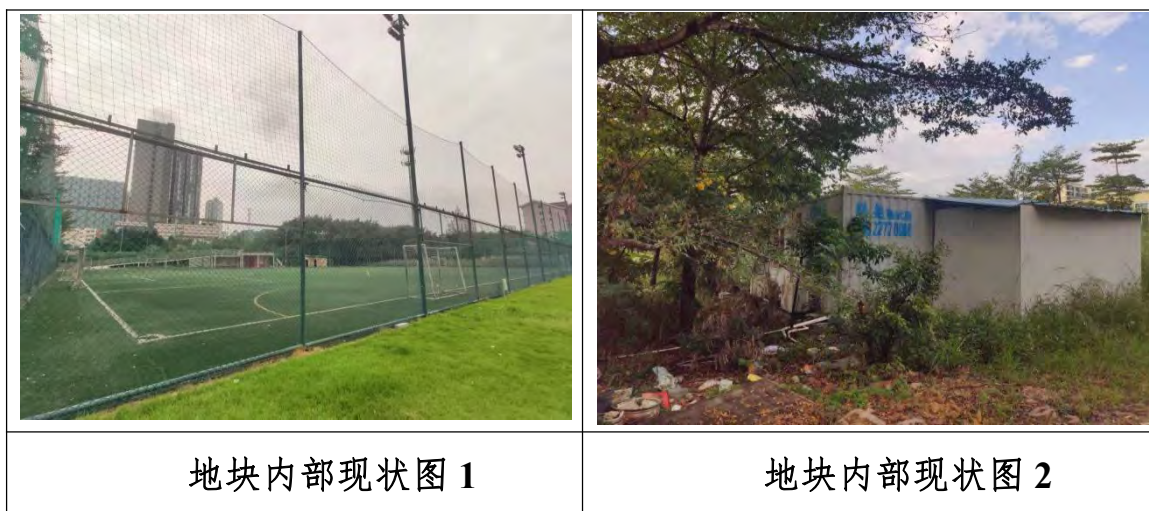
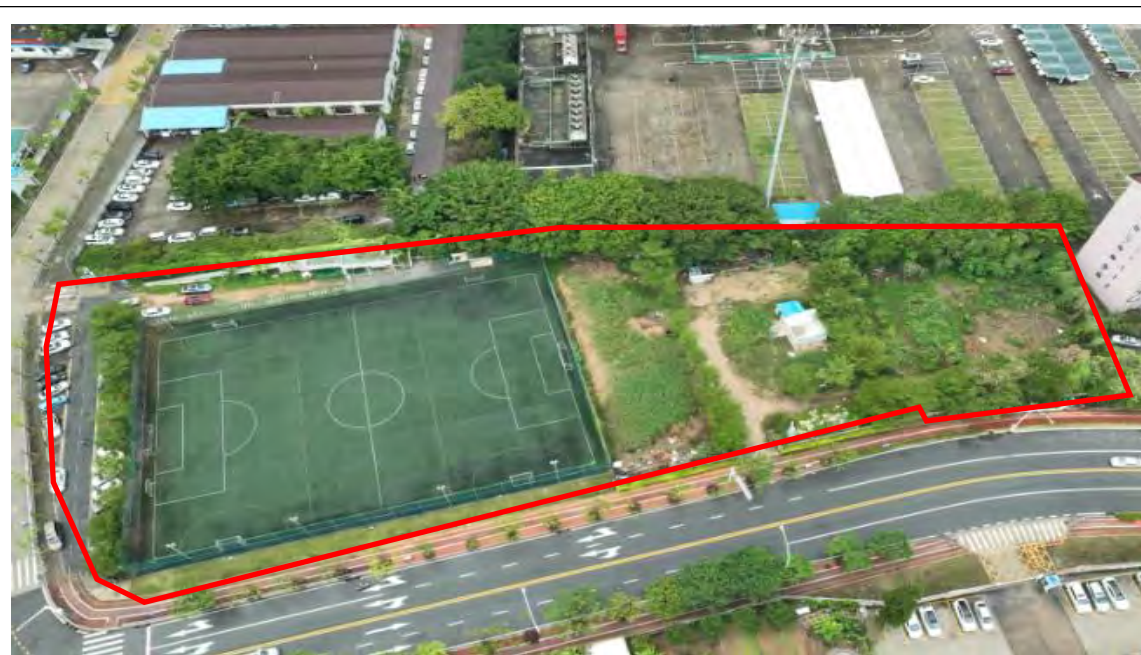
地块内部航拍图

现地块内西侧为荒地、中部为临时板房、卫生间，东侧为足球场、卫生间、管理间。地块内部存在化粪池、排污管网。现场踏勘未发现污染痕迹和异常气味，无垃圾、固废堆放情况。现场踏勘期照片以及排污管网分布见下图所示。

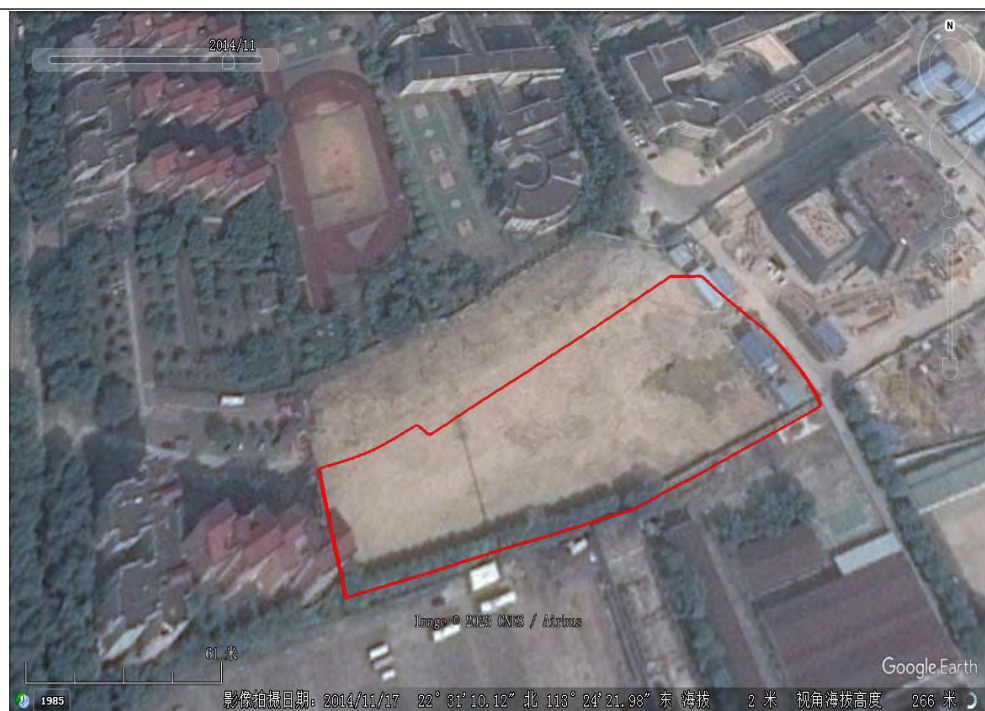
2014年11月卫星影像图

地块内部堆土平整，临时仓库不变。

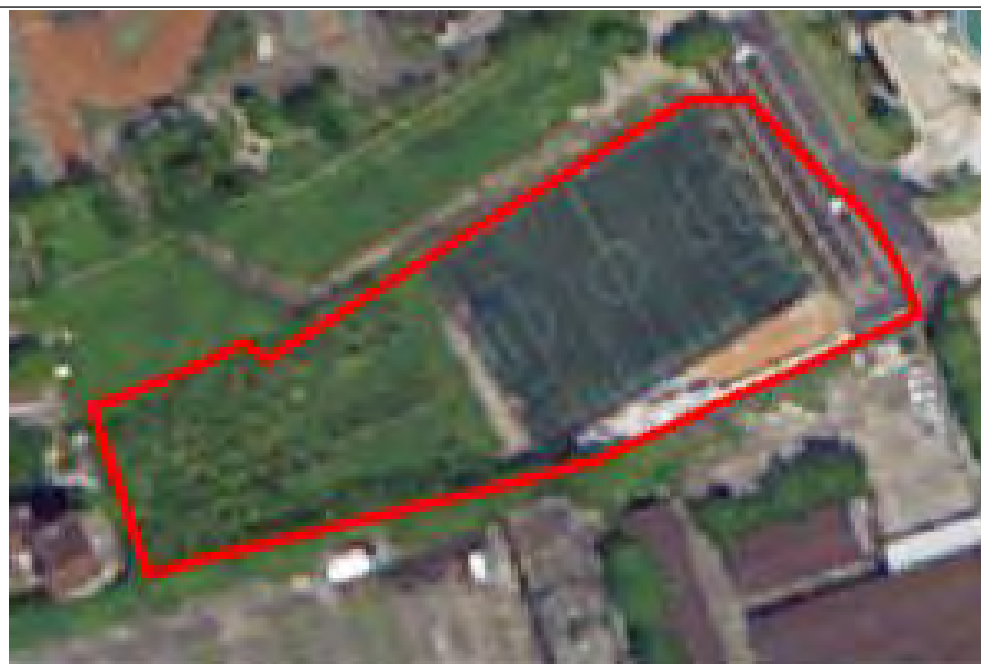
2016

地块东侧建
设足球场，且
在足球场东
侧设临时停
车场，地面硬
化。其他无明
显变动

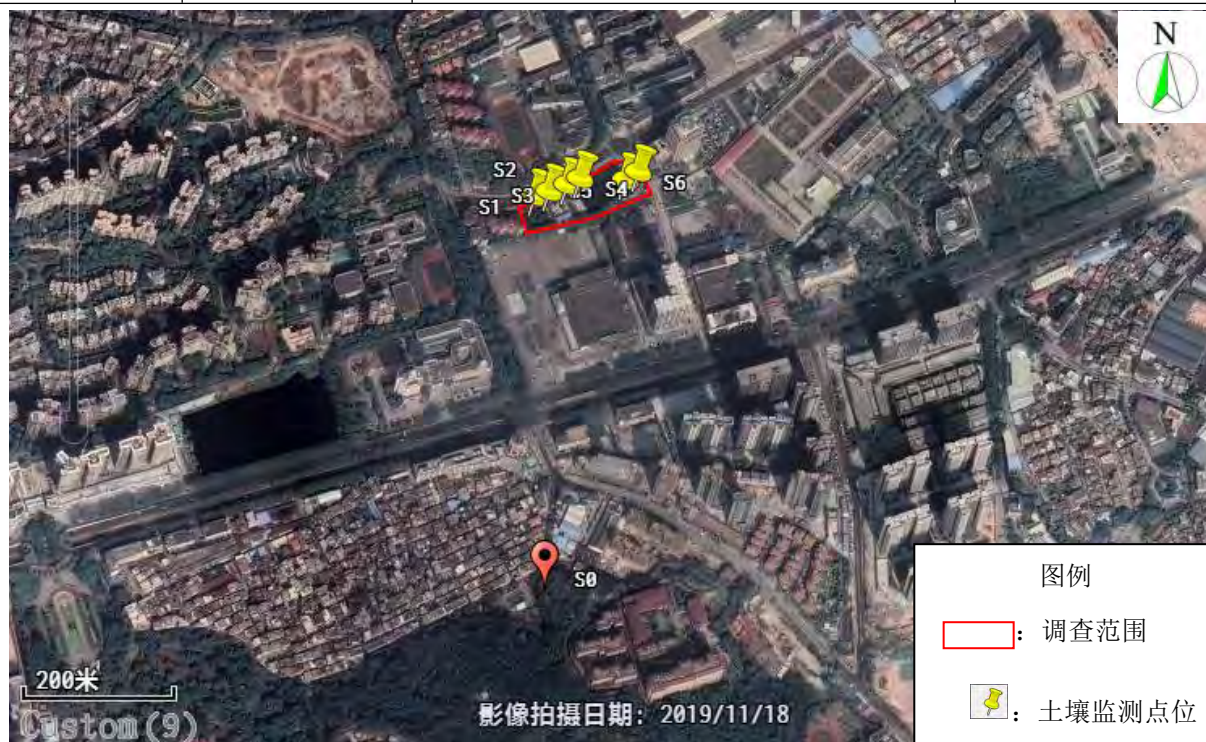
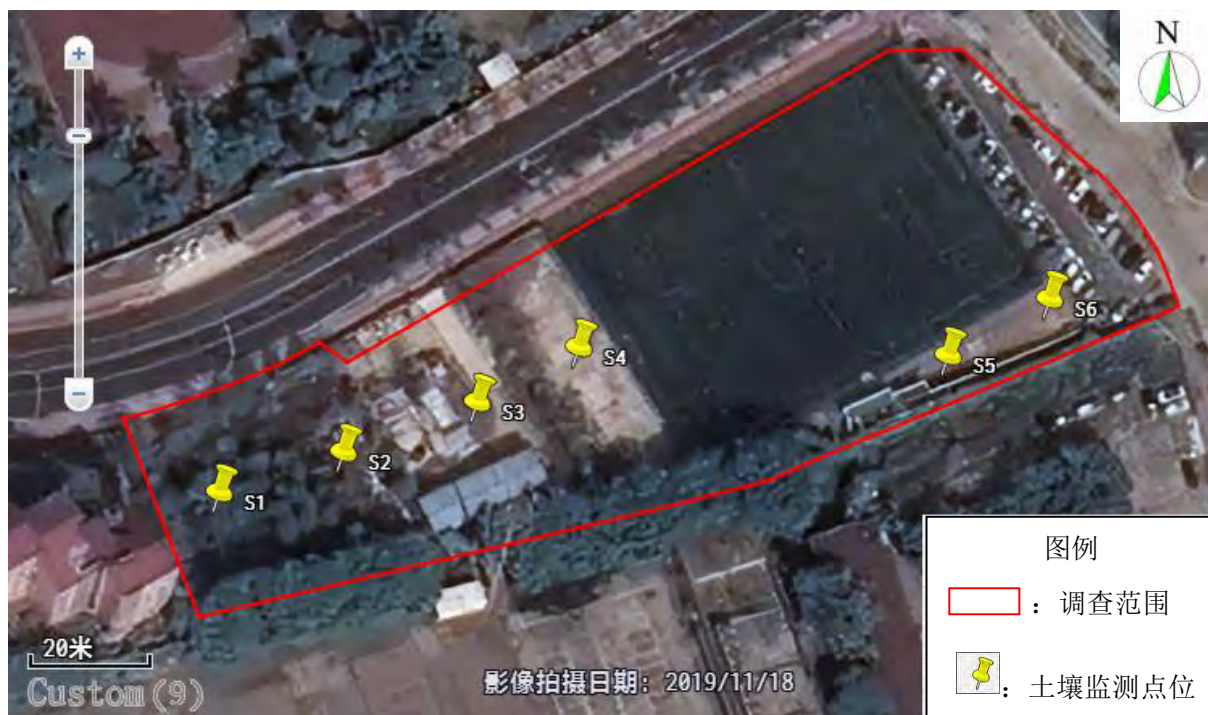
图 4-10 土壤现场快筛布点图

为进一步印证地块内部是否可能存在土壤污染影响，调查单位对该地块区域共布设 6 个快速筛查检测点位以及地块南侧 1 个对照点。因地块东侧为足球场，为不破坏现有建设，足球场未布设检测点位，其余点位随机布点。针对现场调查时地块内的深层土壤开展现场 VOCs 和重金属快速筛查检测。各土壤快筛检测布点分布如下：

根据各土壤监测点位的现场快筛数据来看，地块内 6 个土壤监测点及地块南面对照点的土壤重金属及 VOC 快筛检测结果均符合《土壤环境质量建设用地土壤污染风险管控标准（试行）》（GB36600-2018）第一类用地筛选值要求。
