中心区 **N10** 区小学建设工程（海天学校）项目
地块土壤污染状况初步调查报告

报告编制单位：广东天鉴检测技术服务股份有限公司

编制日期：2023年7月

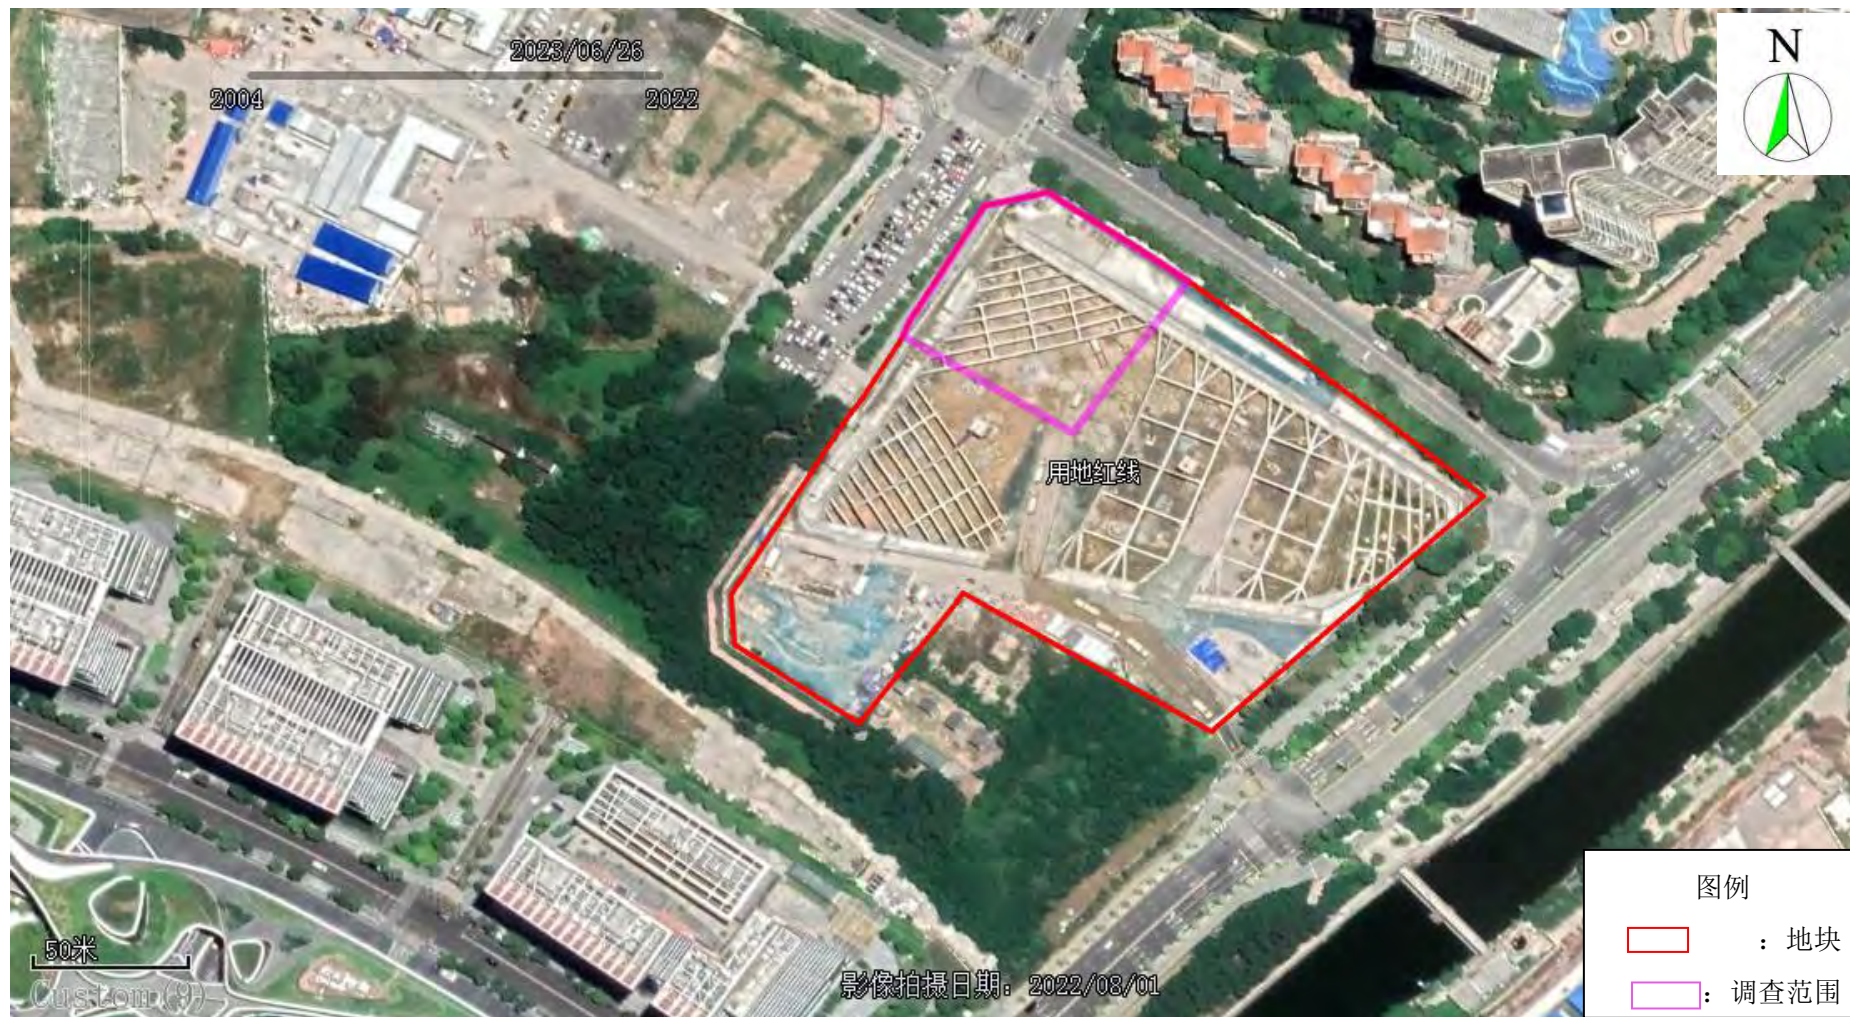
图 1.2-2 地块红线范围

中心区 N10 区小学建设工程（海天学校）地块，项目地块面积为 26562.2m²，调查面积为 4113.4m²，位于深圳市宝安区海天路与甲岸路交汇处东南侧，中心坐标：E113.890110°，N22.545037°。地块东至海天学校建筑工地，南至海天学校建筑工地，西至甲岸路，北至海天路。

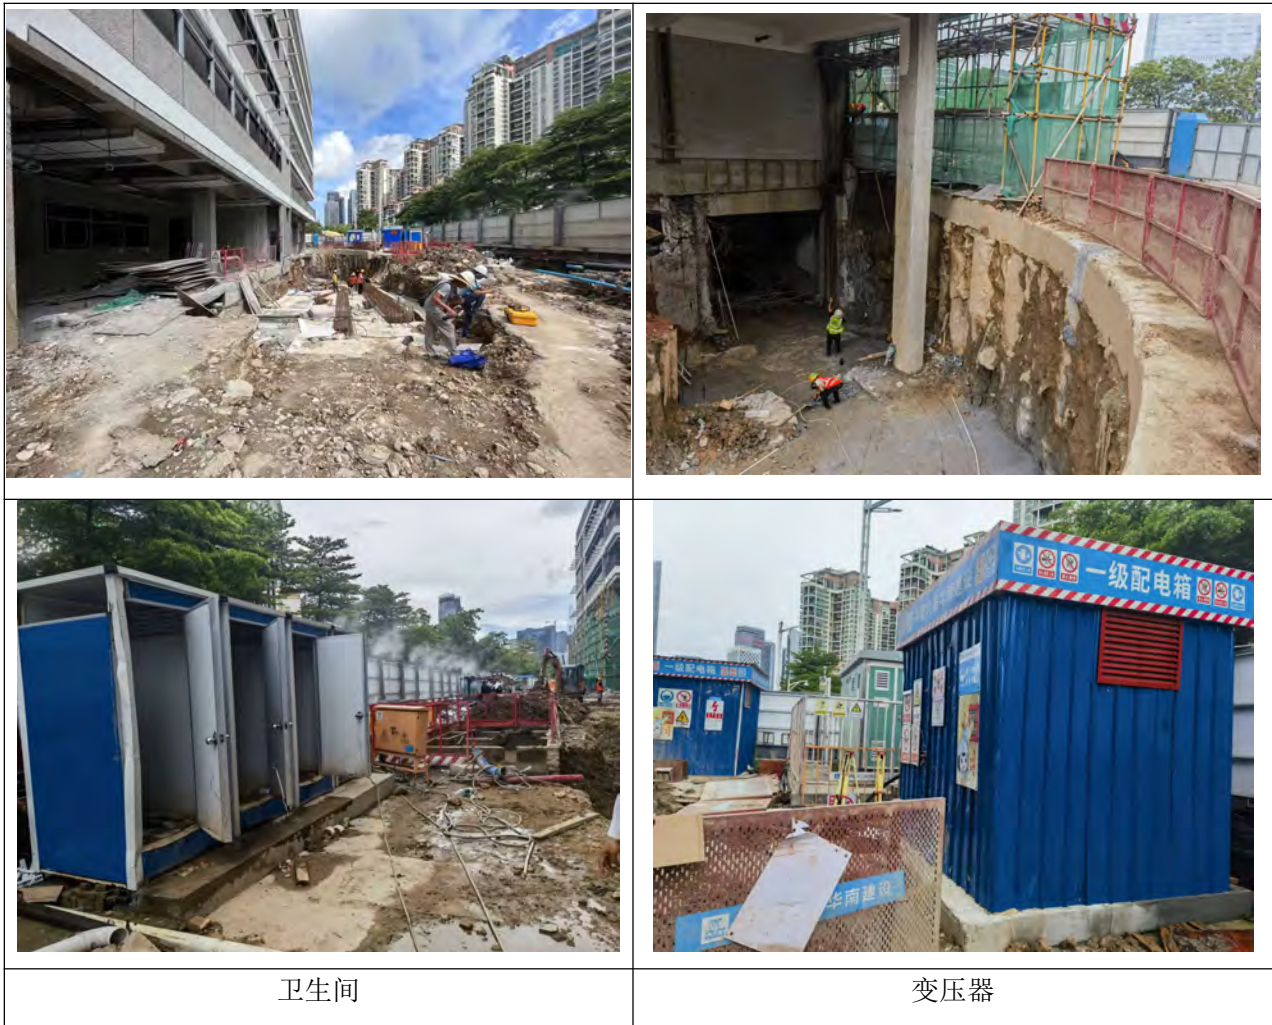
图 2.1-1 地块现状图

我司技术人员于 2023 年 7 月对地块进行现场踏勘，调查地块现为建筑工地，地块北侧存在卫生间和化粪池，西北角存在 3 座临时变压器。

现场踏勘未发现污染痕迹和异常气味，无垃圾、固废堆放情况。现场踏勘照片见图 2.1-1。

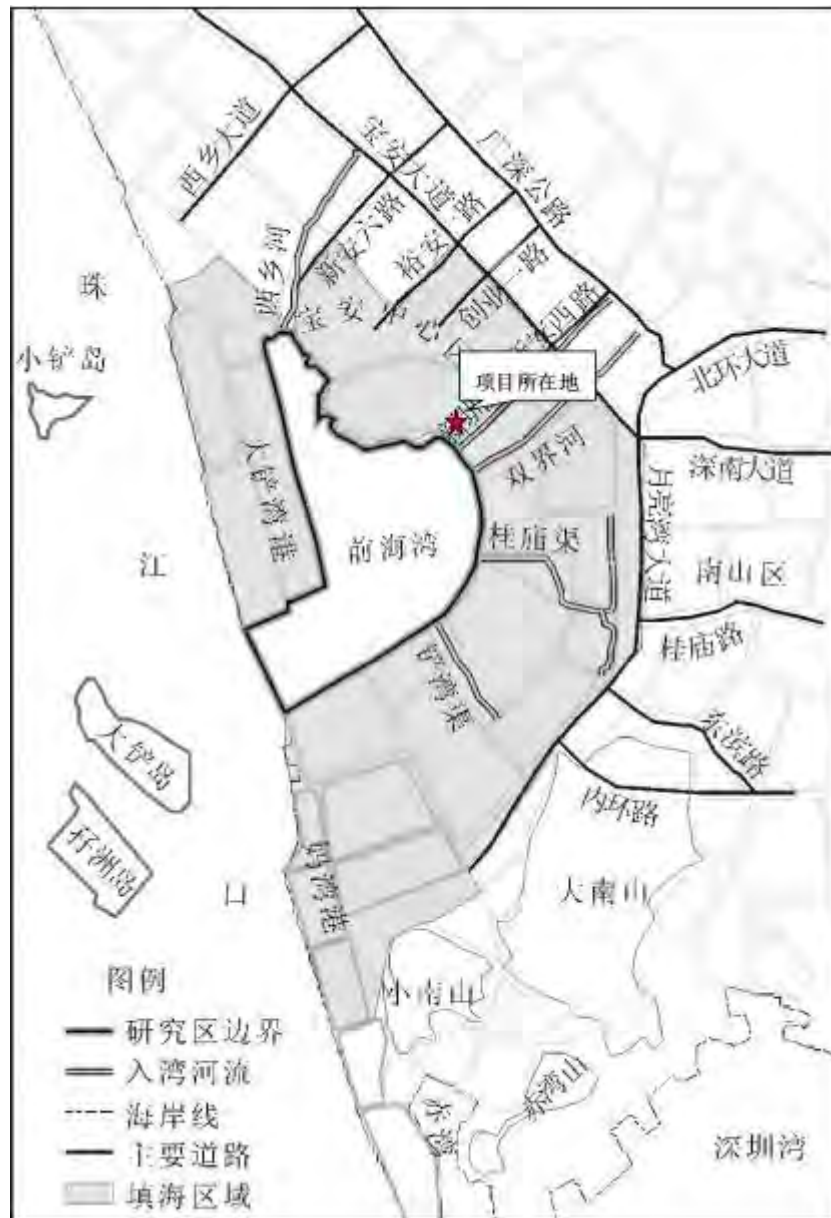
图 2.1-2 地块现状图

2004 年以前，本场地未开发建设，地块主要由填海形成，根据《宝安区新安街道 A004-156 地块土壤环境初步调查报告》可知，该地块填海造陆工程采用邻近海域疏浚淤泥土吹填而成，1990 年历史影像图显示该地块为海洋或泥质滩涂，2000 年影像表明改地块已有陆地雏形，2004 年影像图显示该地块已经填海完成为闲置空地，根据王益国等人研究可知，深圳前海湾填海工程陆域采用码头疏浚港池污泥土及孖州岛修船基地港池表层挖泥吹填而成，前海湾填海区域见图 2.1-2；

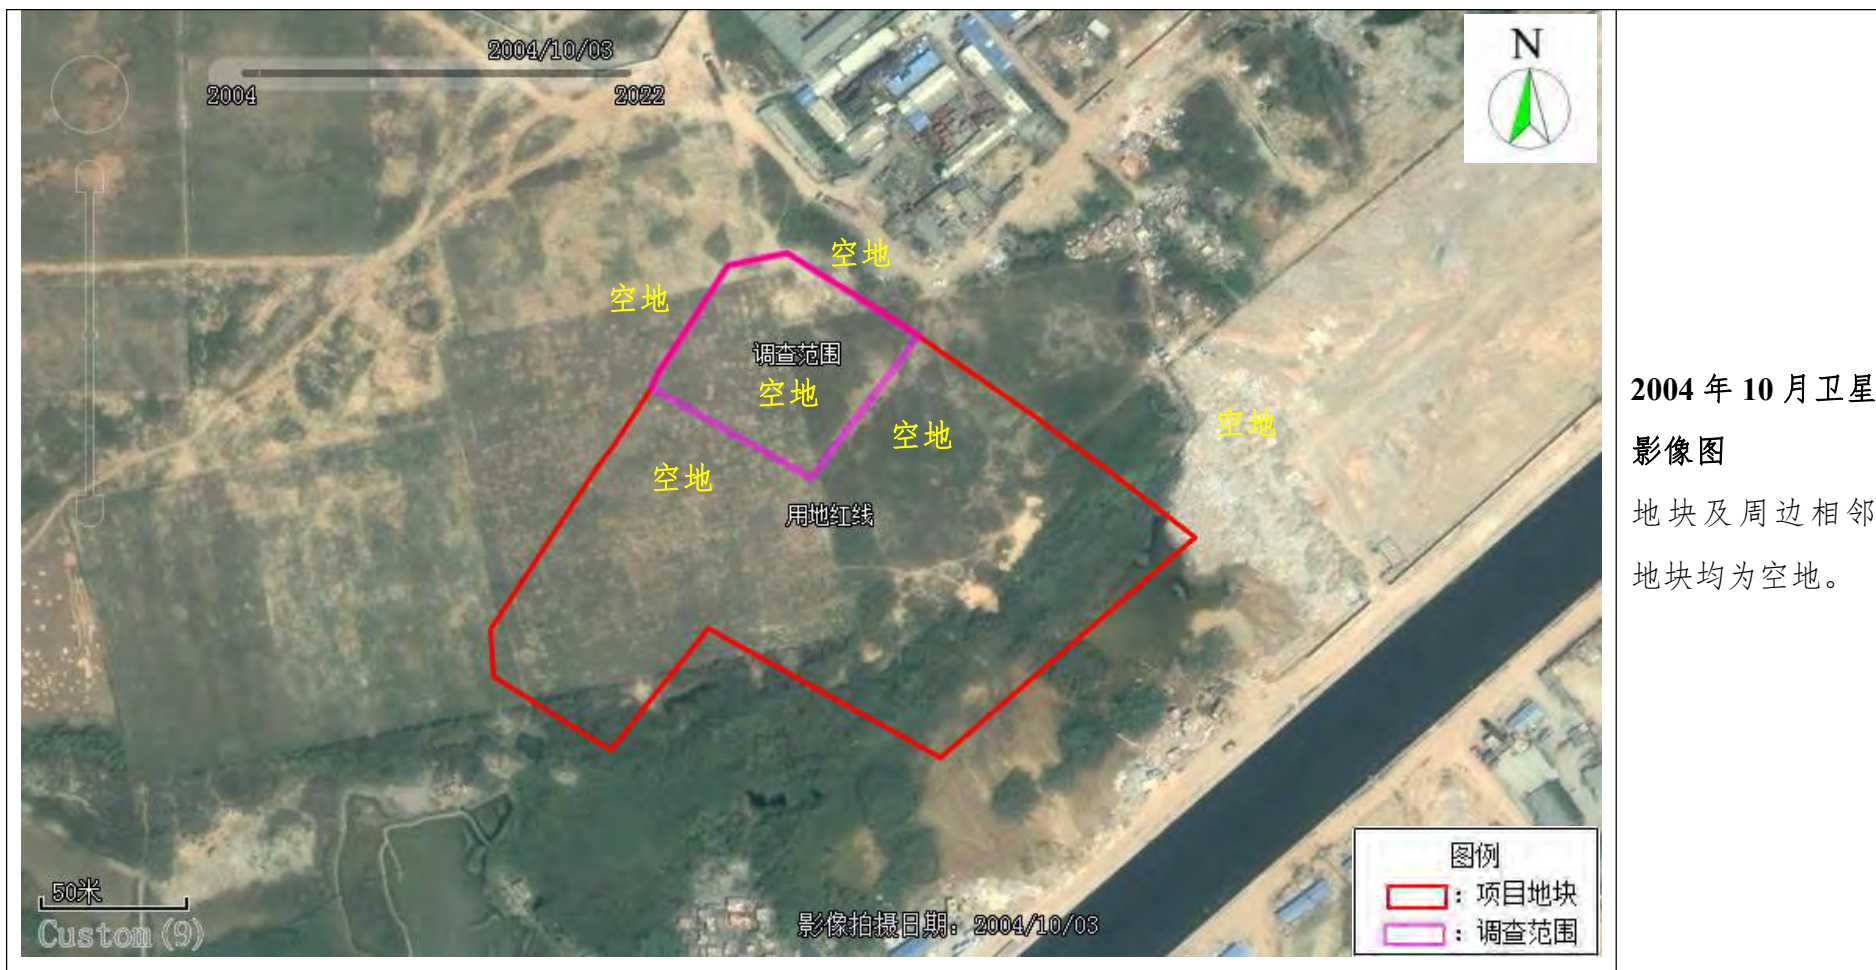
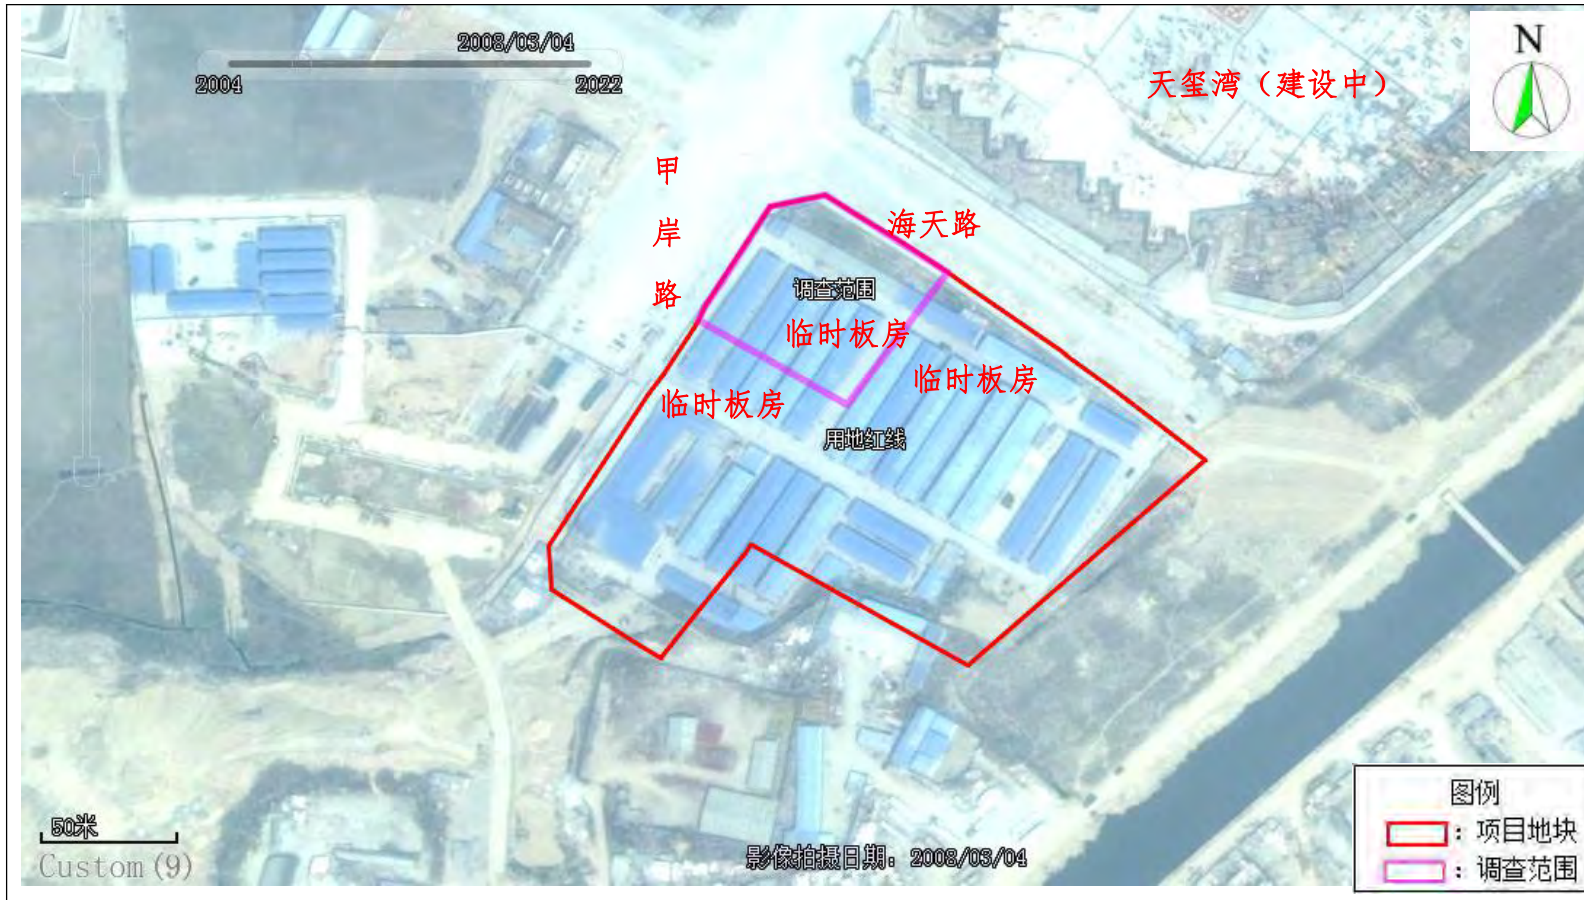
2008 年卫星影像图

(1) 地块新建临时板房，作为施工作业人员宿舍使用；

(2) 地块北侧开始修建海天路，西侧开始修建甲岸路，南侧、东侧新增临时板房，作为施工作业人员宿舍使用。

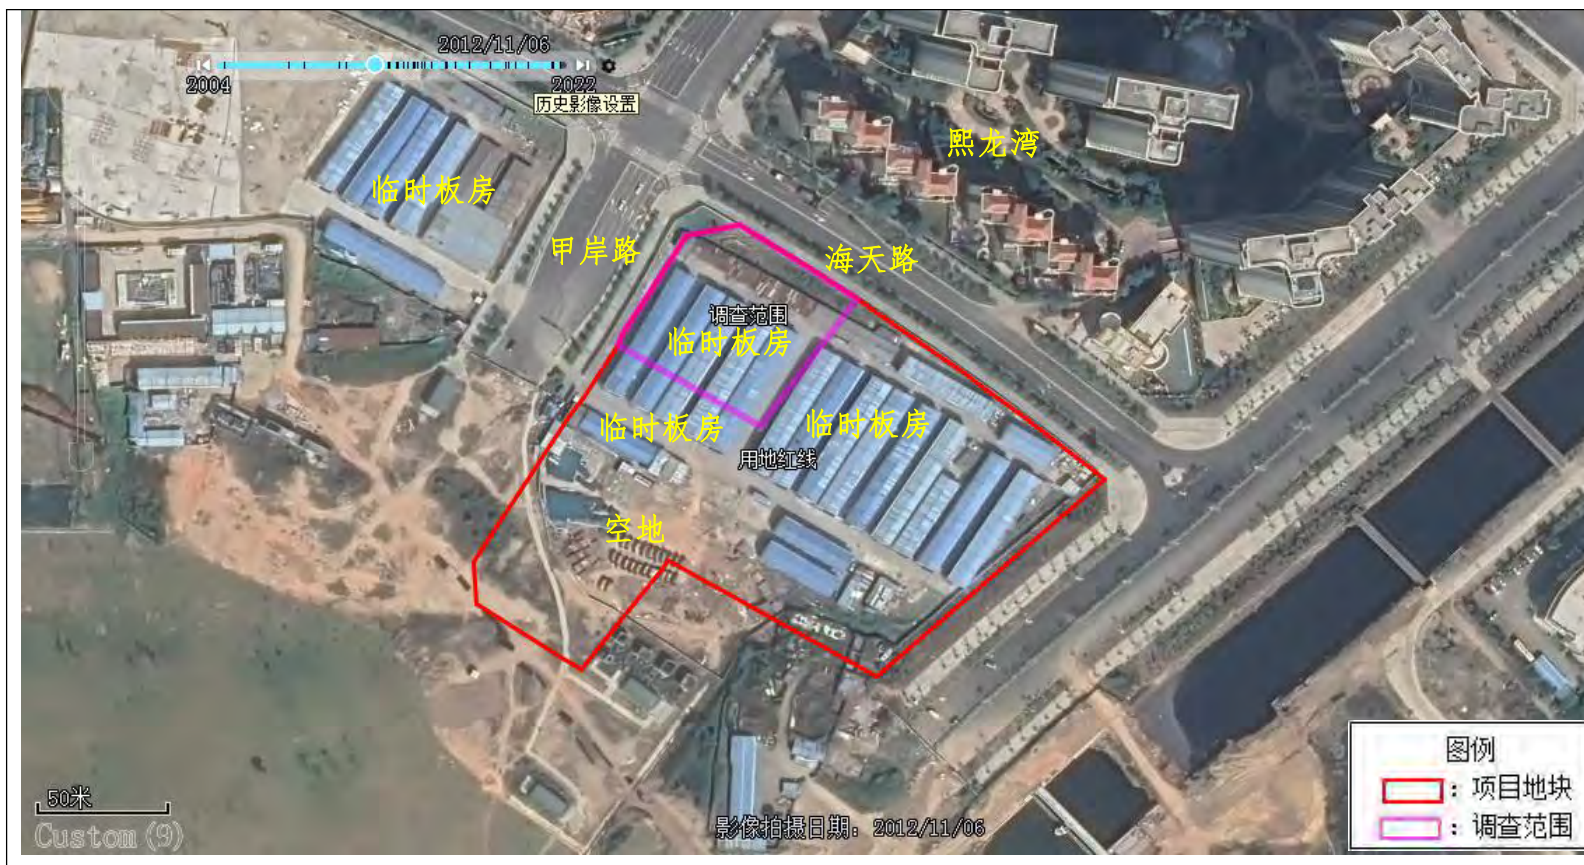
2012 年卫星影像图

- (1) 地块内未发生变化。
- (2) 地块周边区域未发生变化。

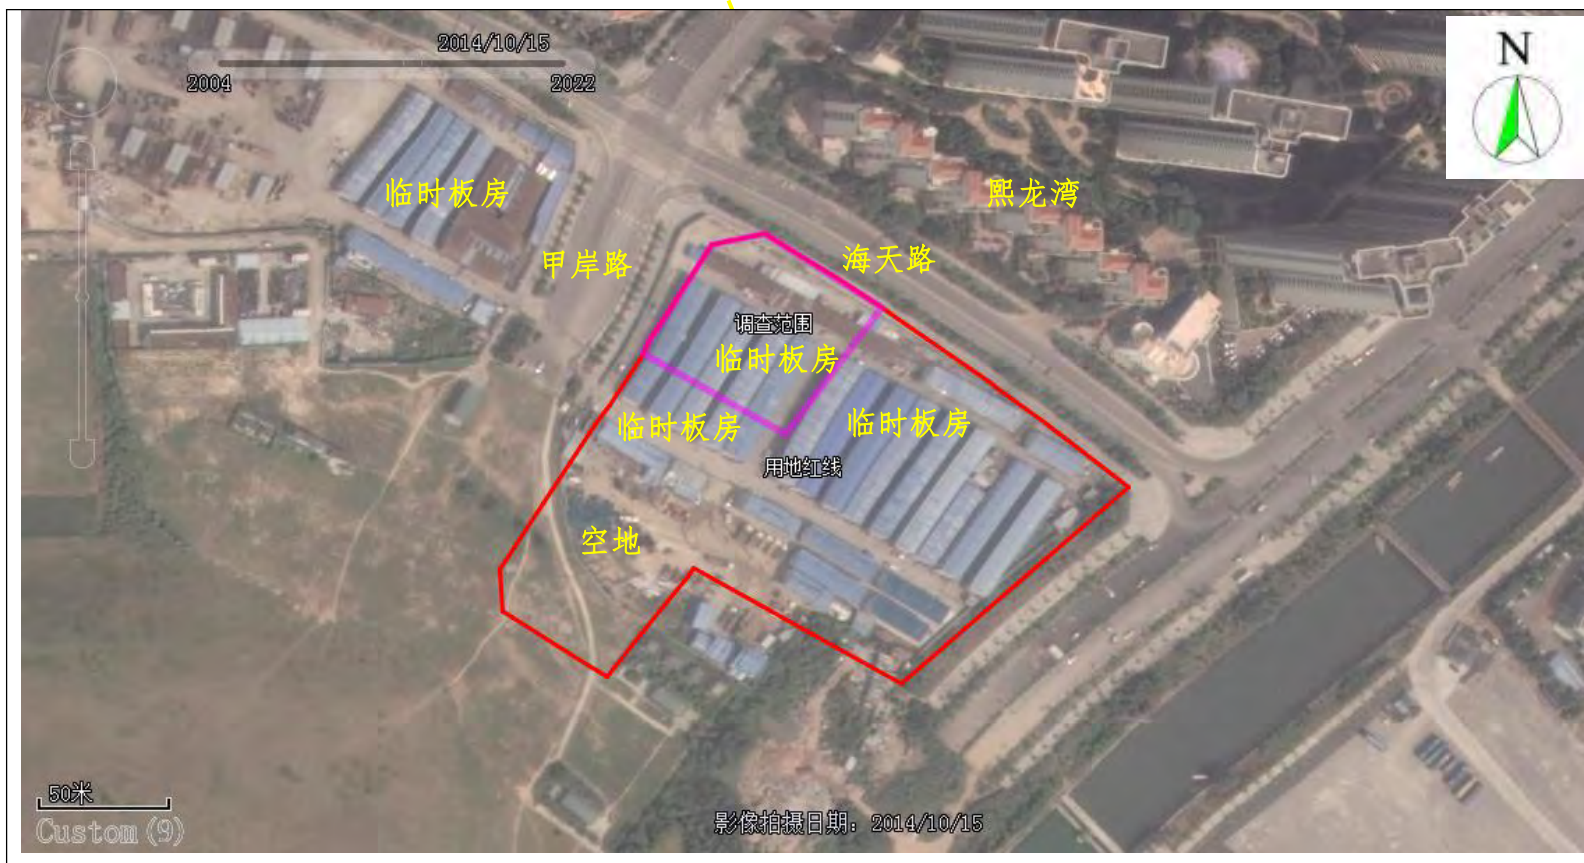
2014 年卫星影像图

- (1) 地块内未发生变化。
- (2) 地块周边区域未发生变化。

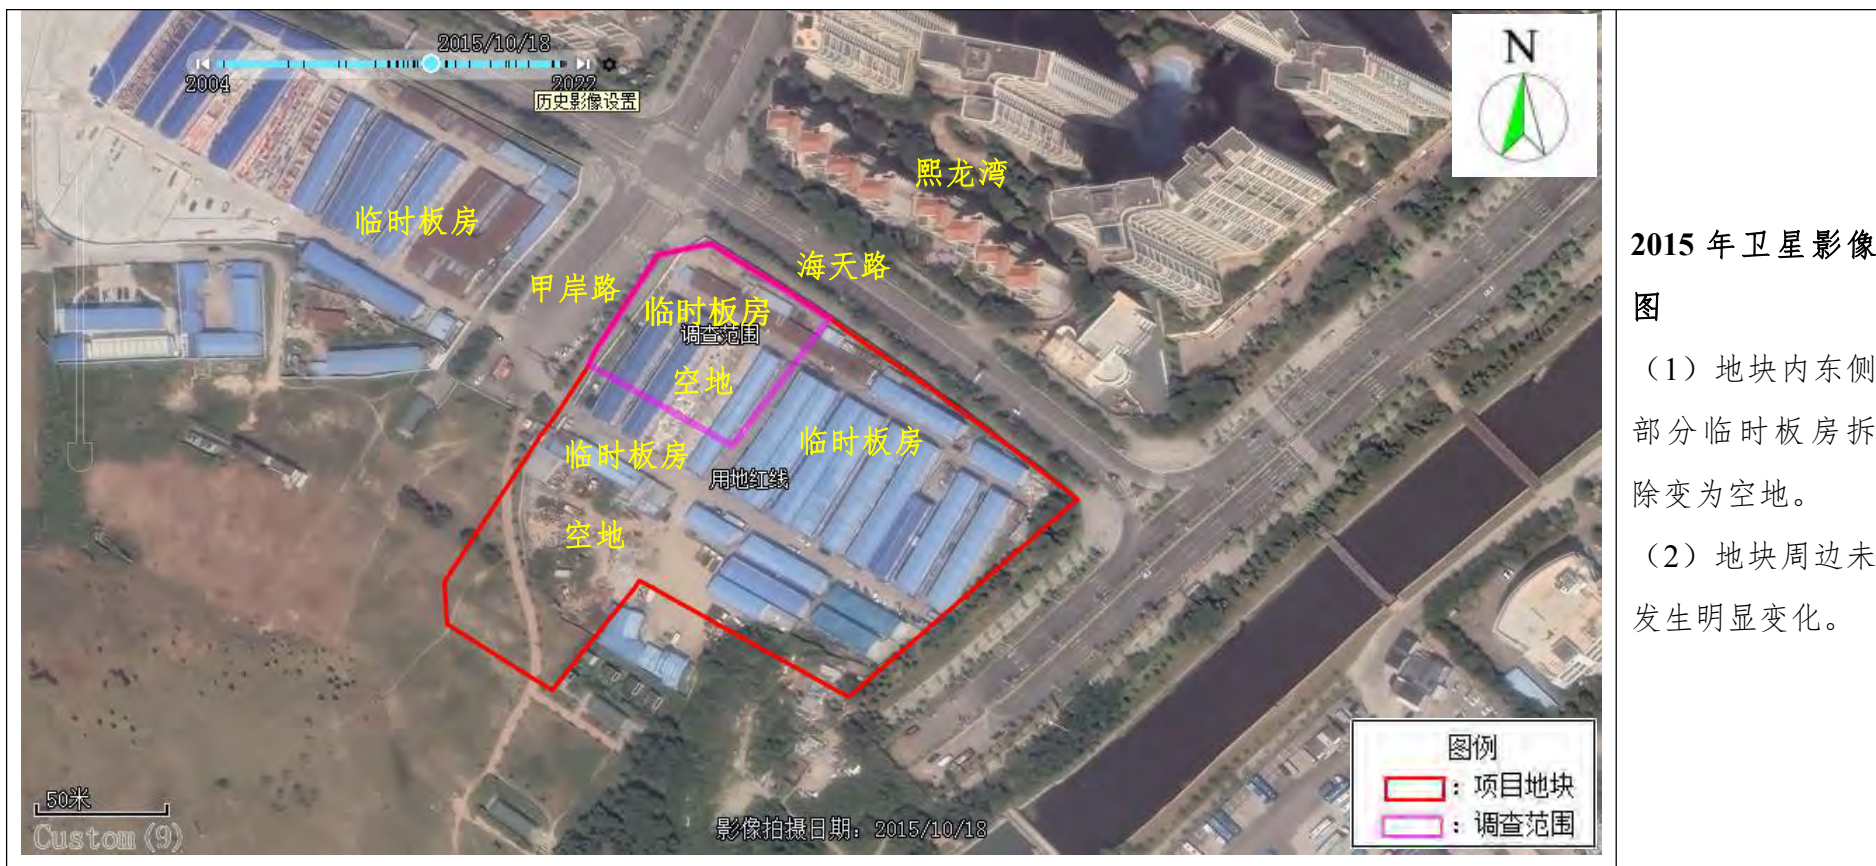
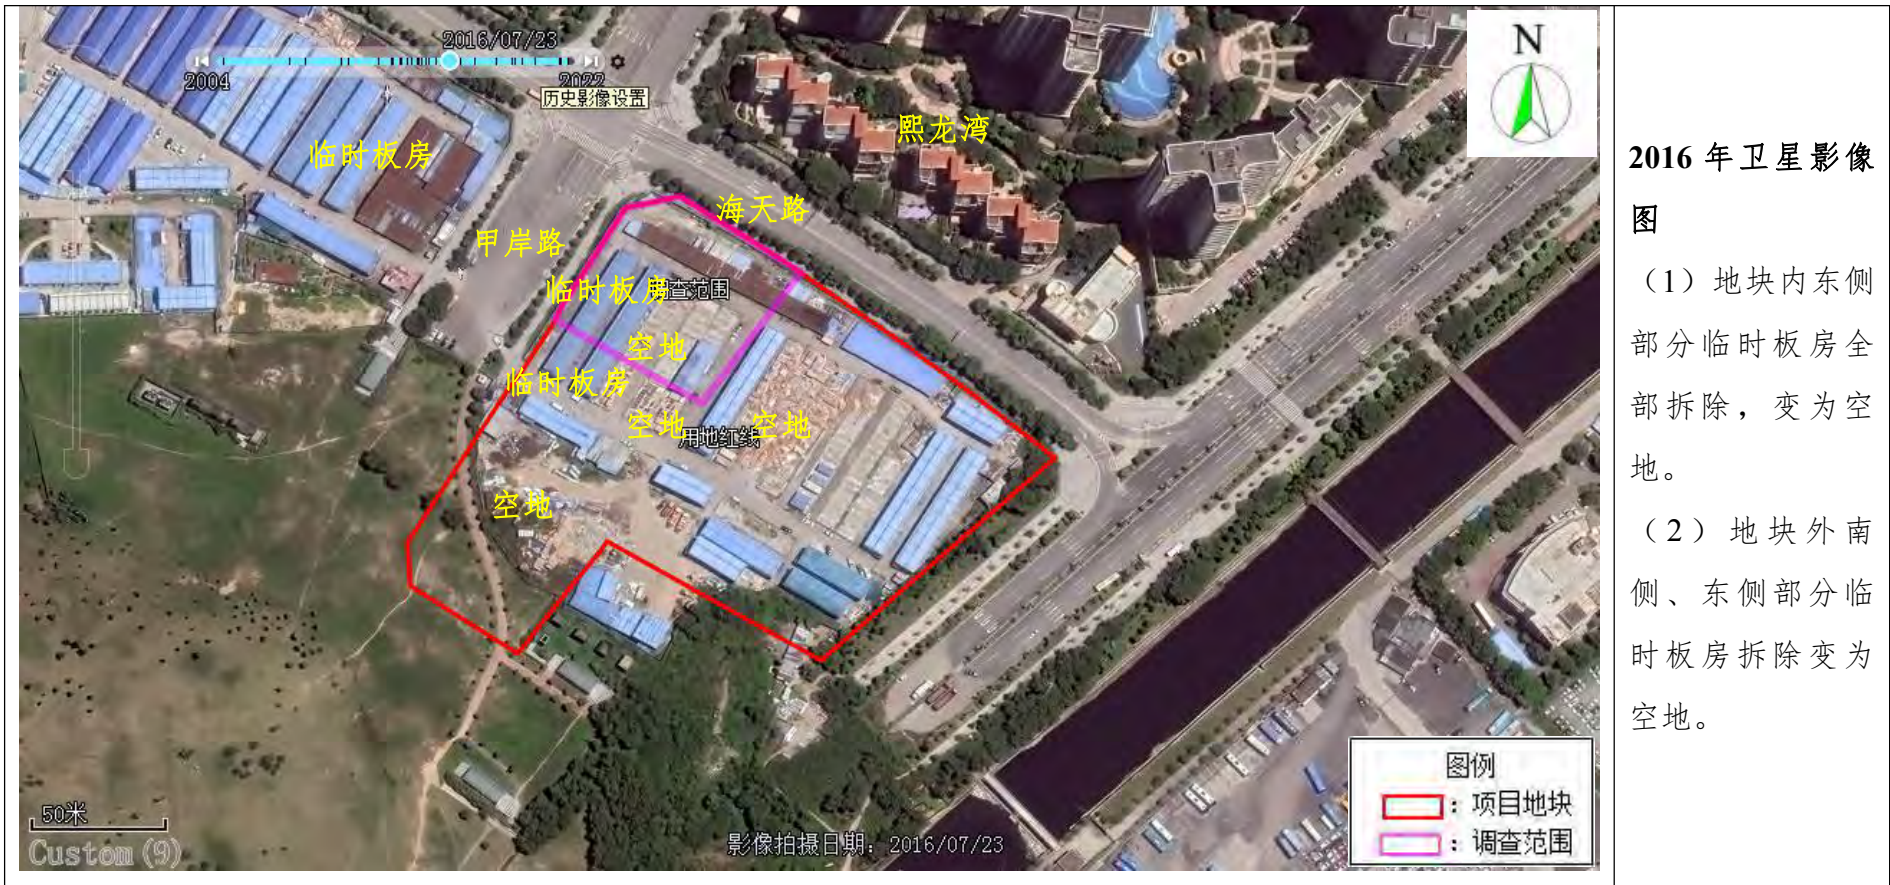
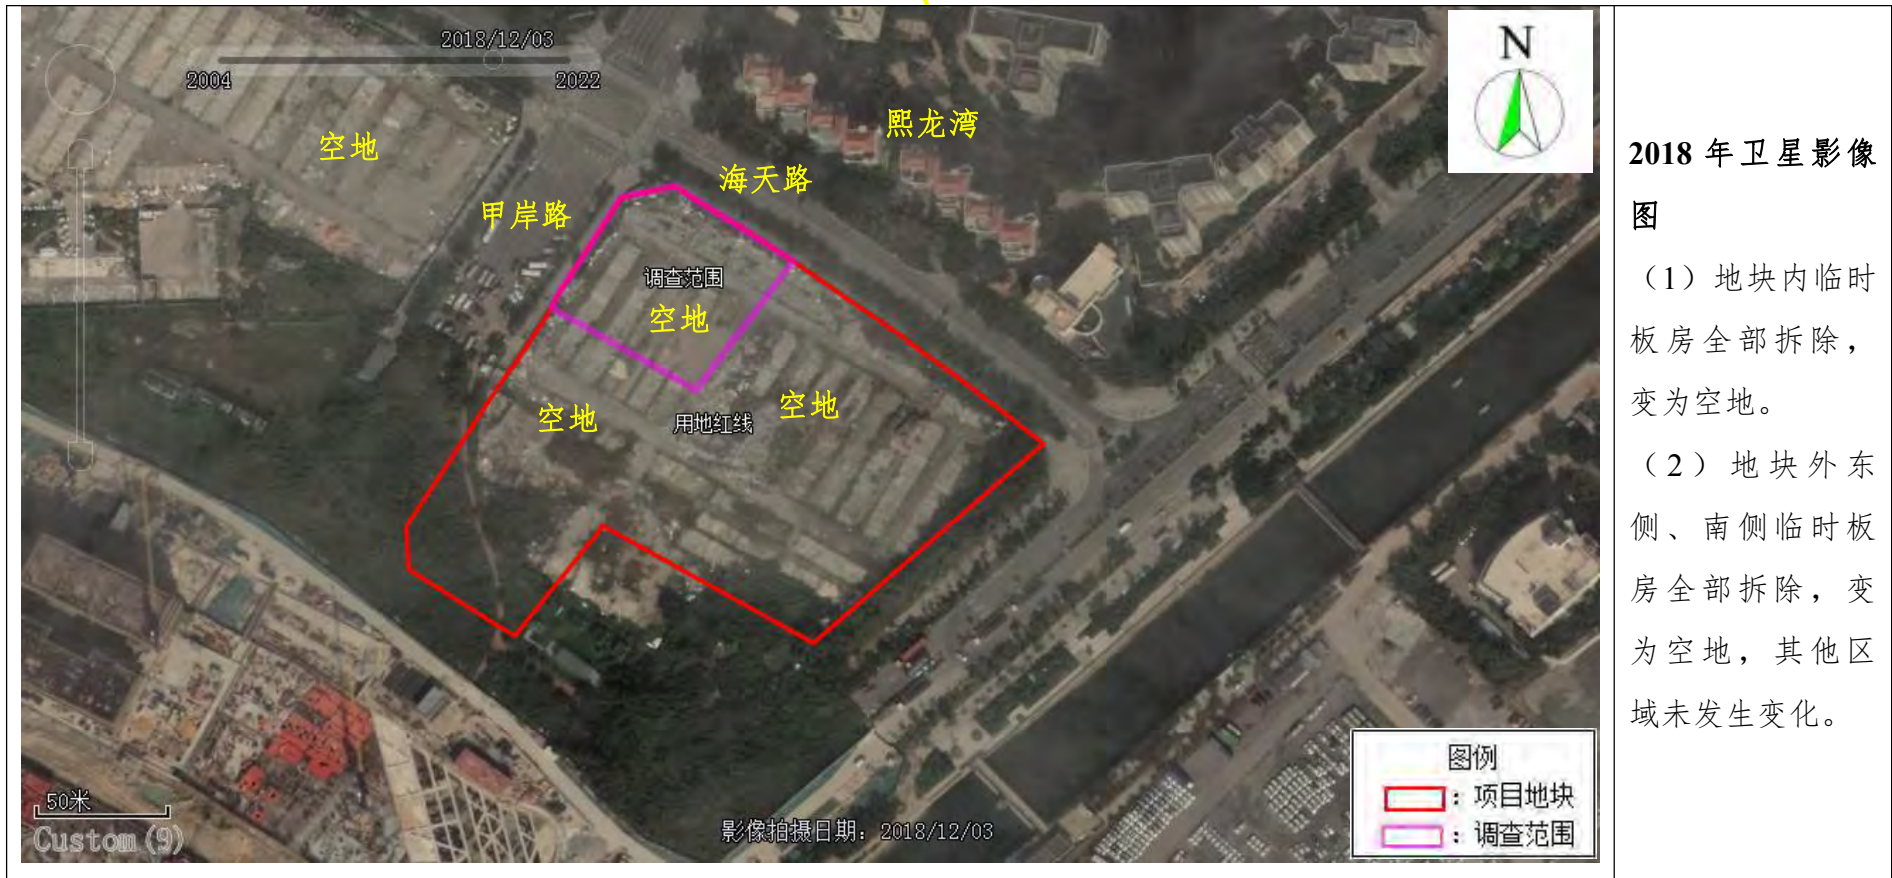
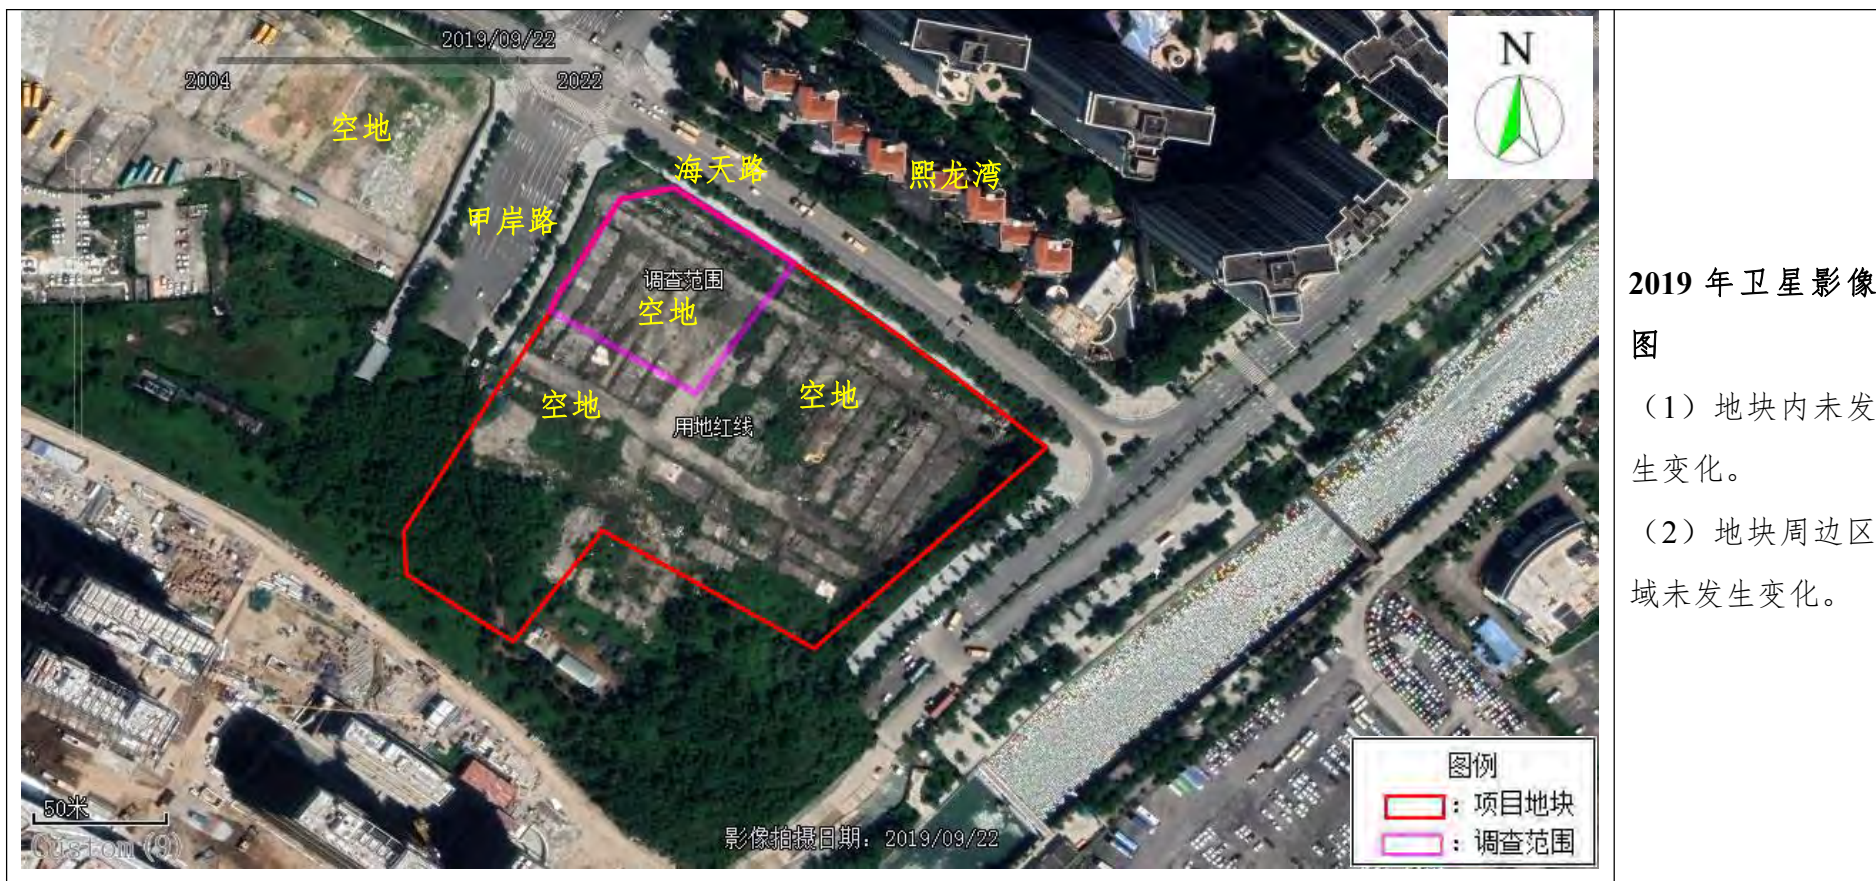
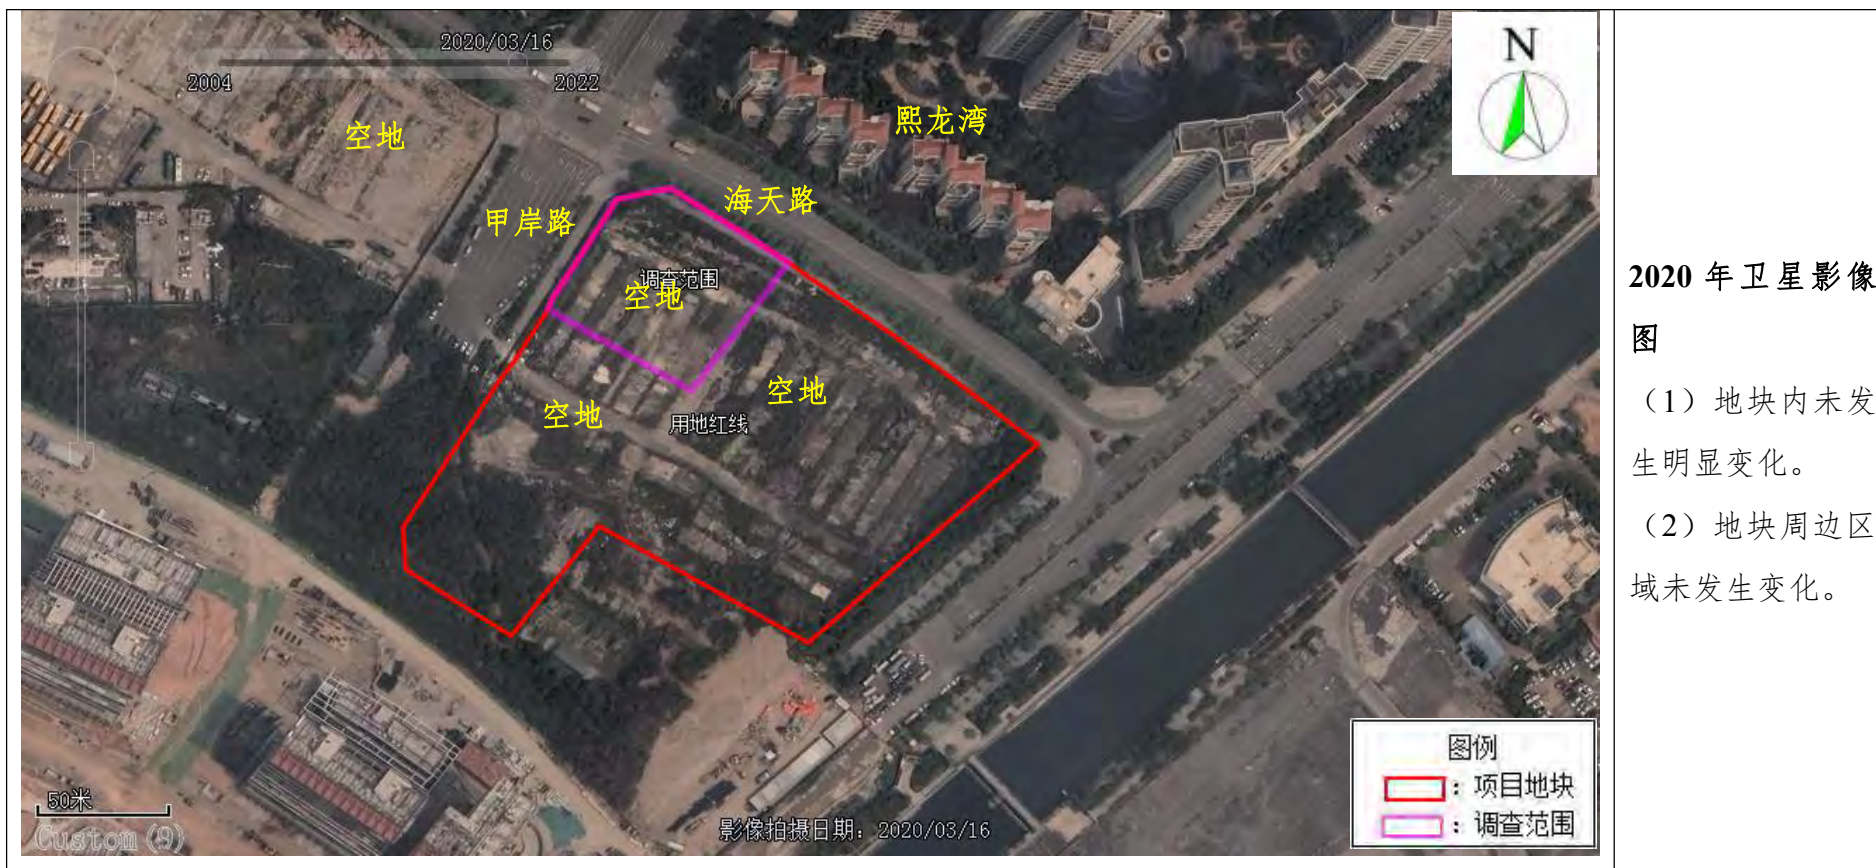
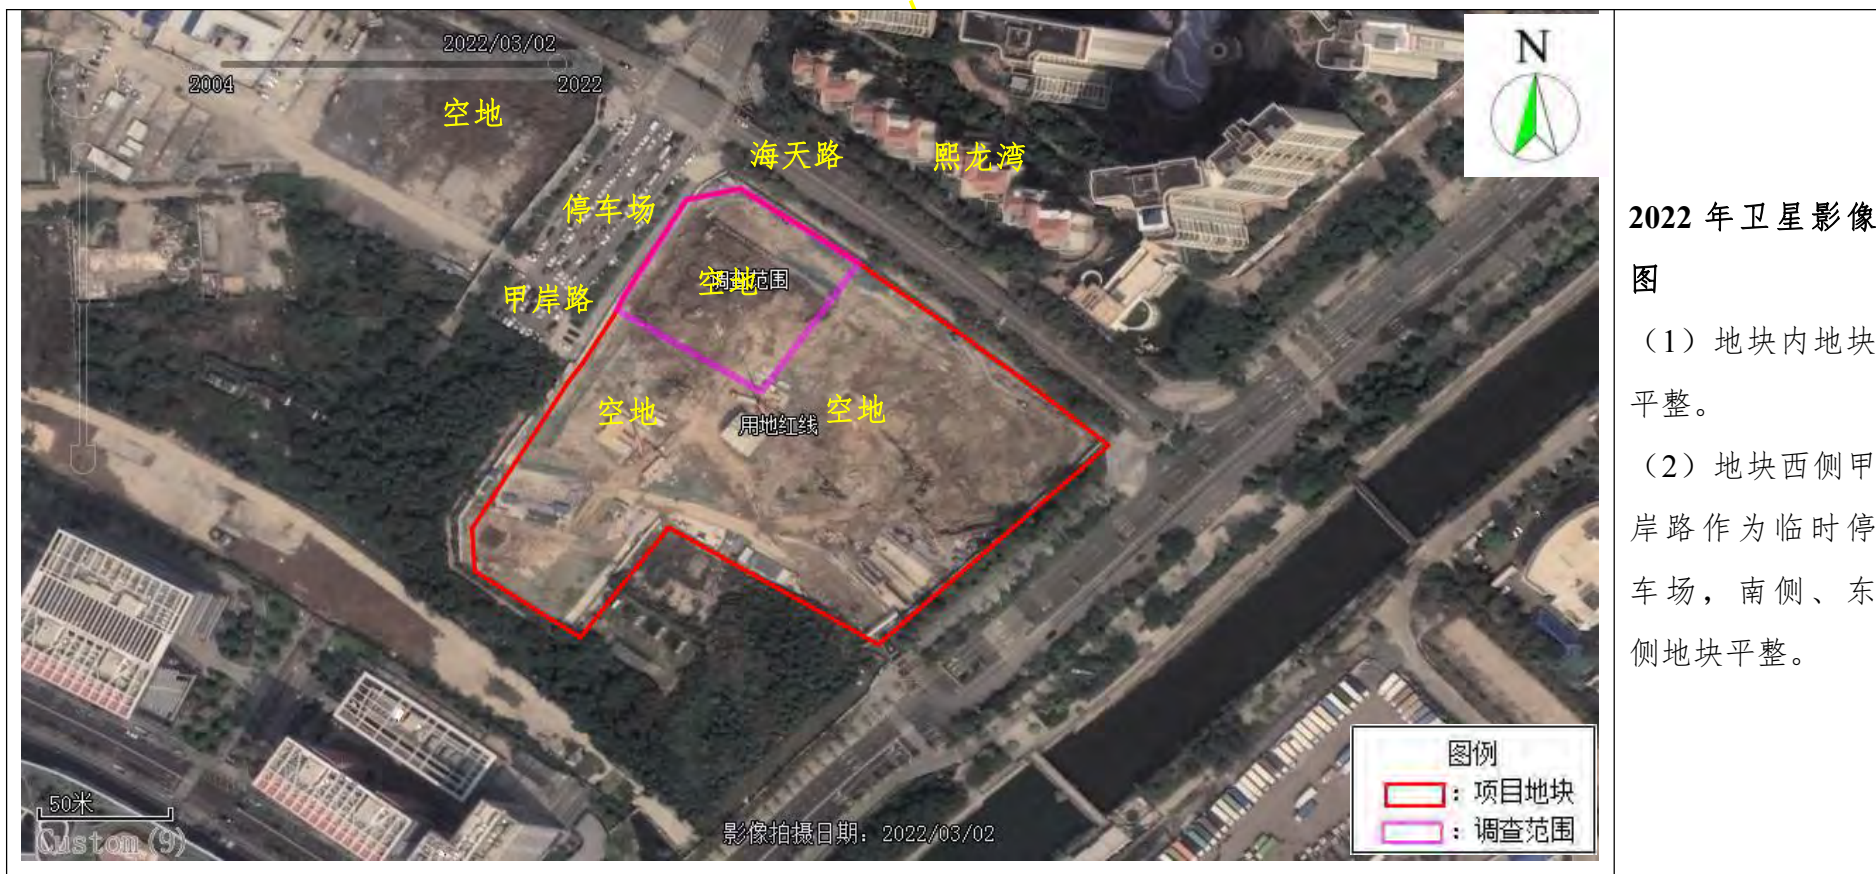
图 2.1-3 地块及周边历史影像图

调查地块历史卫星影像图见图 2.1-3 所示，调查地块历史沿革详见，表 2.1-1。

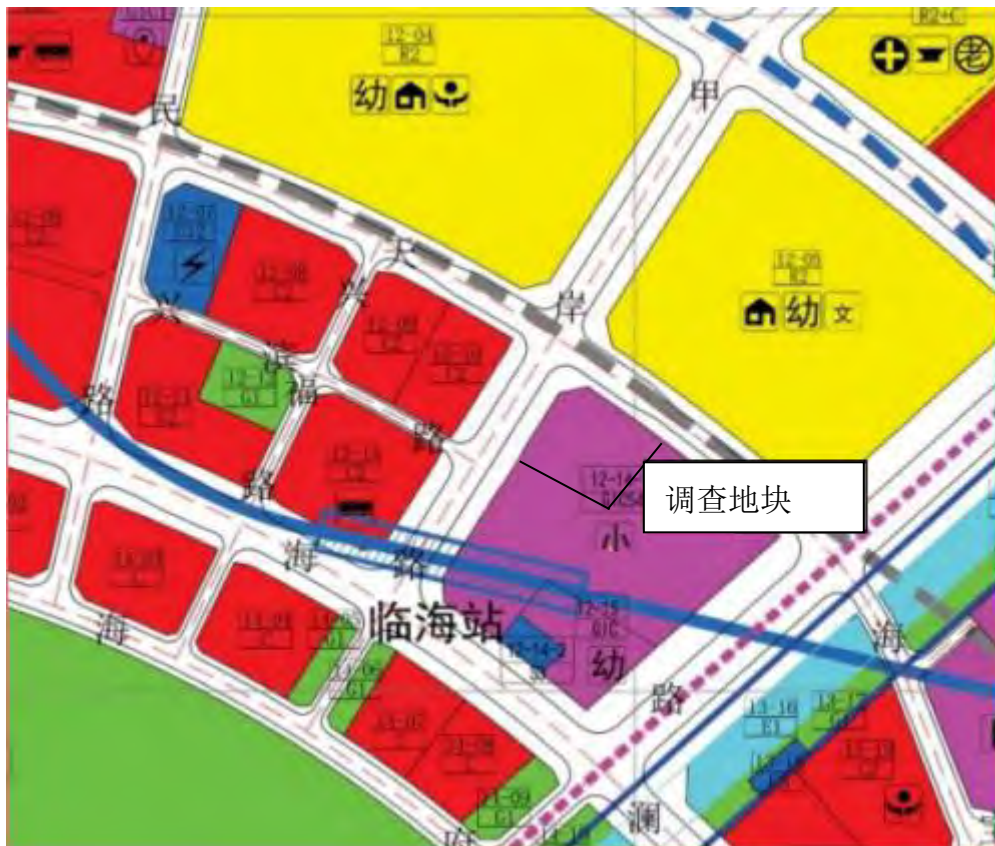
图 2.1-4 城市用地分类与规划建设用地标准

根据《城市用地分类与规划建设用地标准》、《宗地附图》和《深圳市建设项目选址意见书》可知，地块划分为教育设施用地，属于《土壤环境质量 建设用地土壤污染风险管控标准（试行）》（GB36600-2018）中第一类用地。

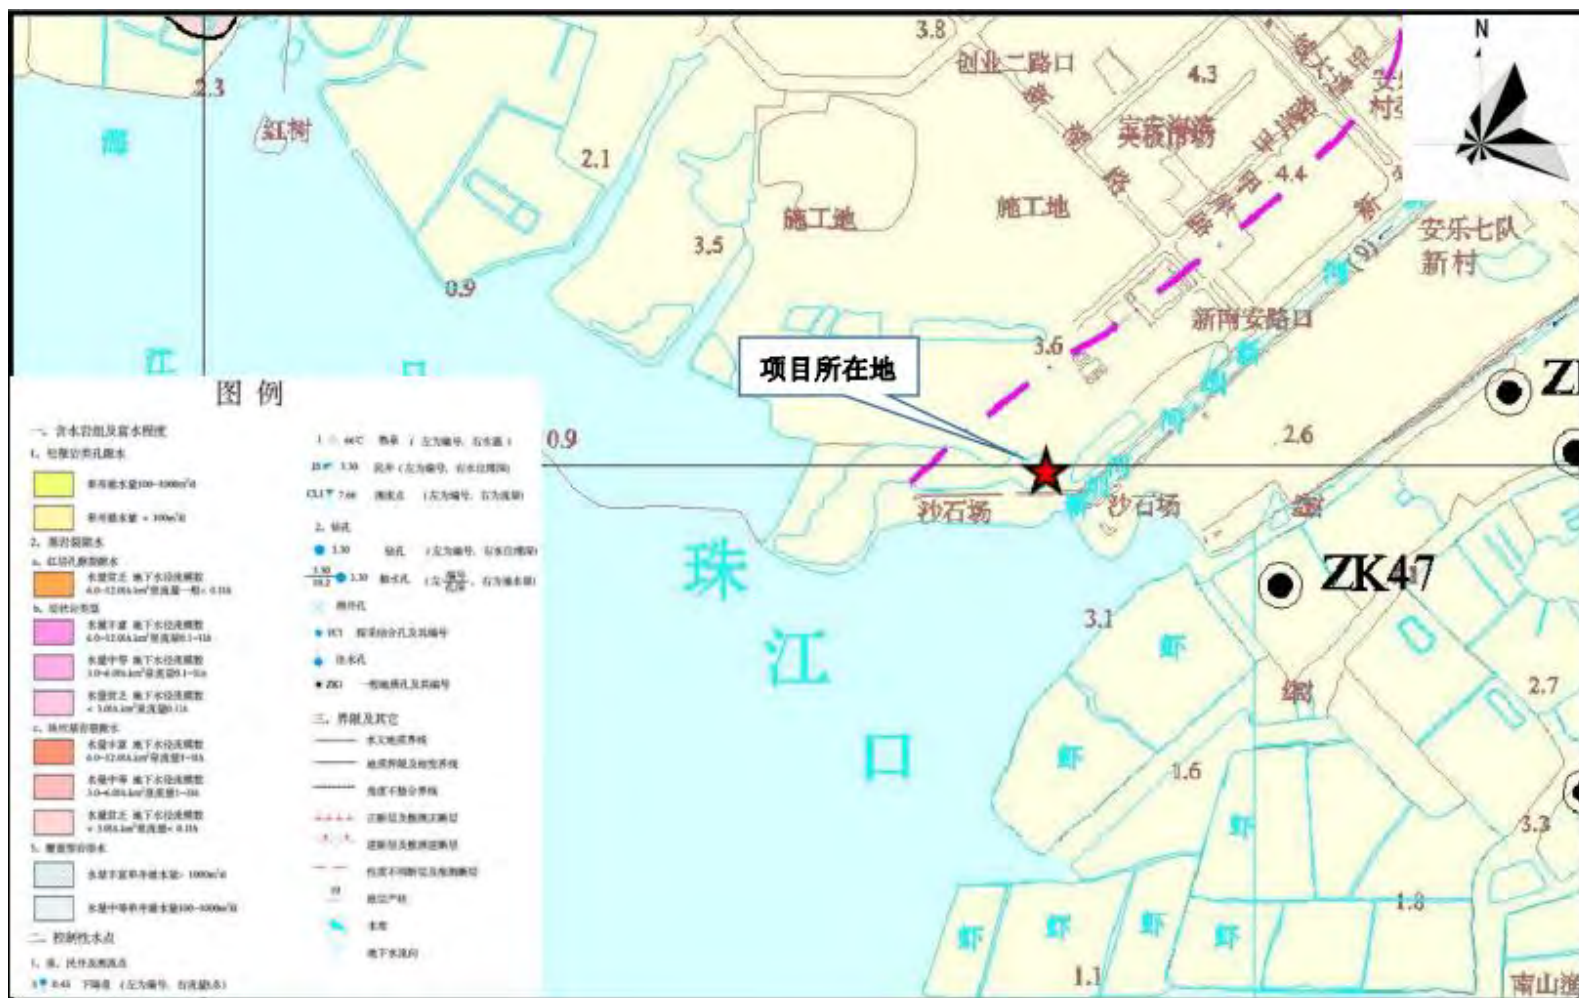
图 2.2-4 深圳市水文地质图 (1:50000) ——宝安区局部放大图

根据《深圳市水文地质图 1:5 万幅》（图 2.2-4），本地块所在区域的地下水类型主要为新生界第四系松散岩类孔隙水，单井涌水量 <100m³/d，含水层厚度一般为 10~15m，富水性贫乏，地下水化学类型以 HCO₃-Na、Cl-Na、HCO₃-Ca.Na 为主。
