中心区 **N10** 区小学建设工程（海天学校）项目
地块土壤污染状况初步调查报告

报告编制单位：广东天鉴检测技术服务股份有限公司

编制日期：2023年7月

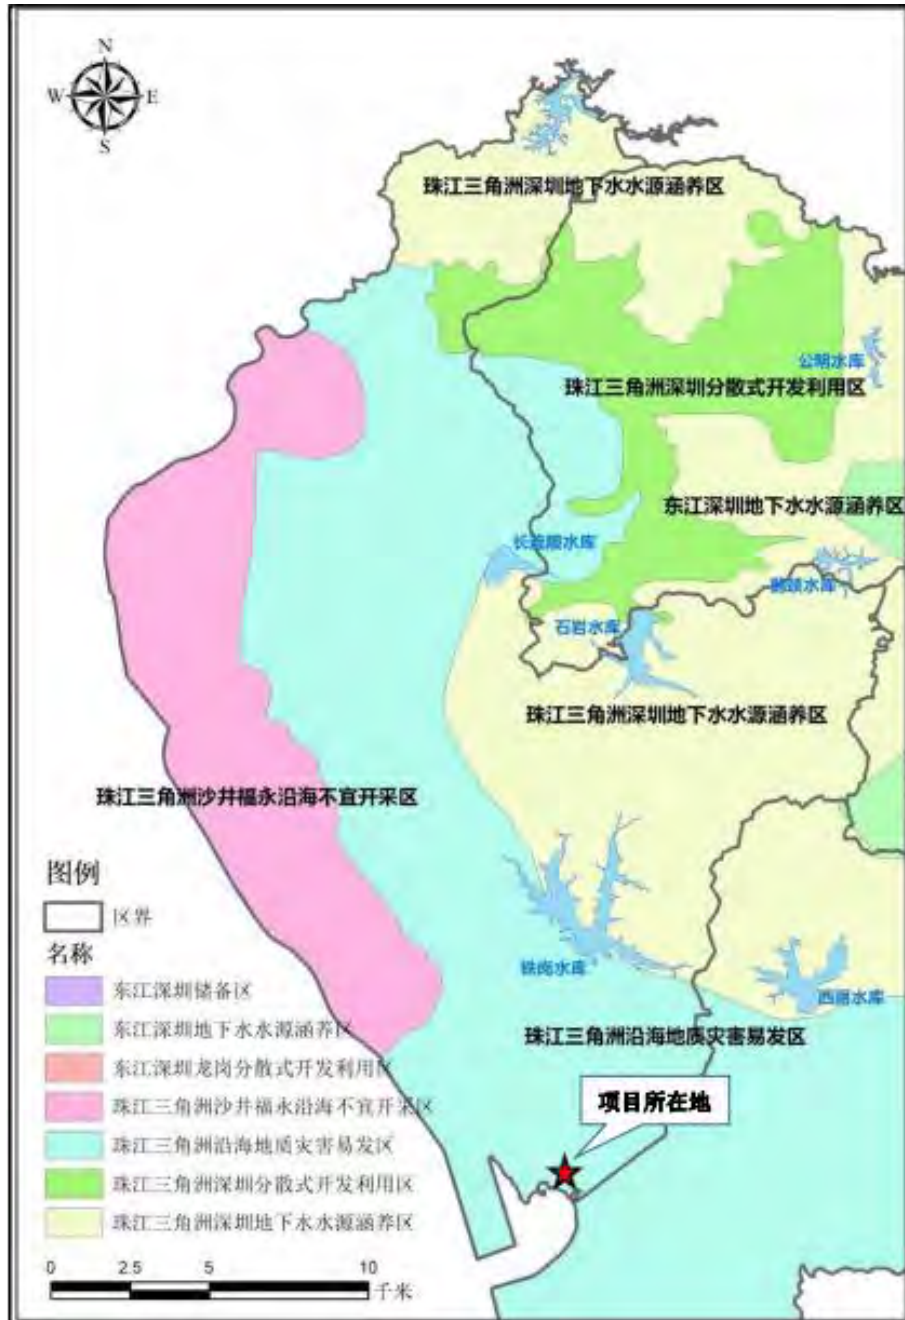
图 2.2-5 地下水功能区划

根据《广东省地下水功能区划》（粤办函〔2009〕459号）（见图 2.2-5），调查地块位于珠江三角洲地质灾害易发区，地块不涉及地下水饮用水源（在用、备用、应急、规划水源）补给径流区、保护区以及集中式饮用水水源地保护区（见图 2.2-6）。

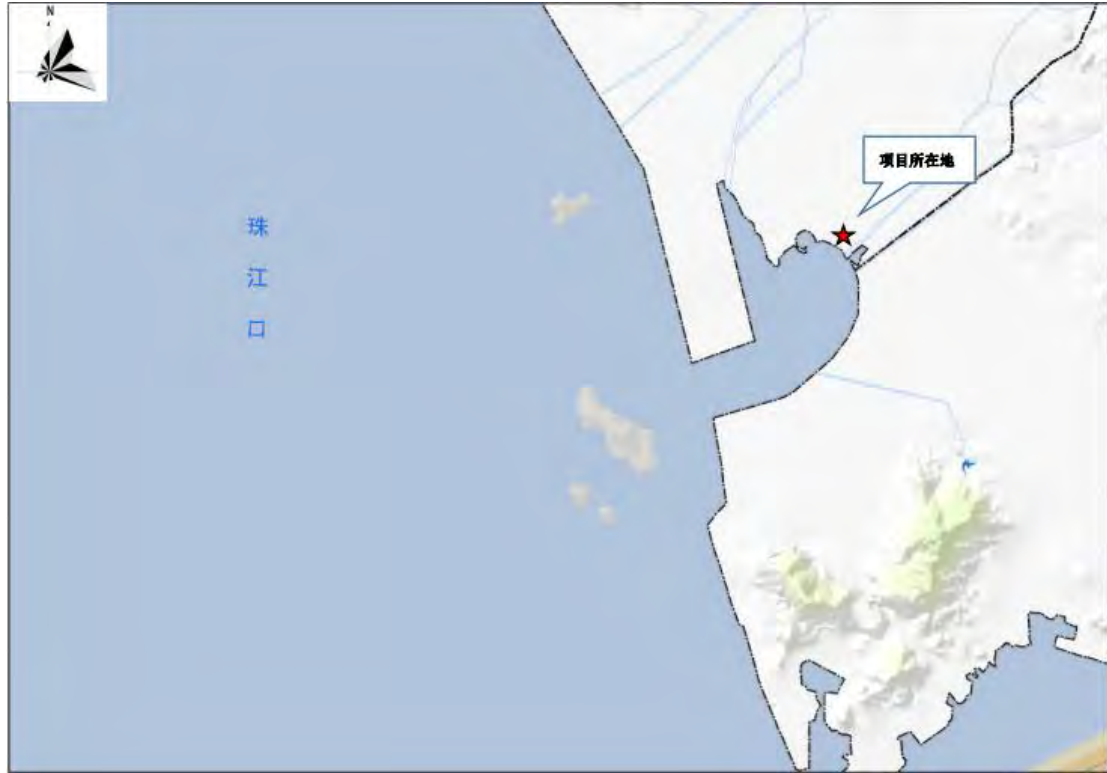
图 2.2-7 地块与周边饮用水水源保护区关系图

根据《深圳市生活饮用水地表水源保护区划分》，调查地块不涉及深圳市生活饮用水地表水源保护区（见图 2.2-6、图 2.2-7）。

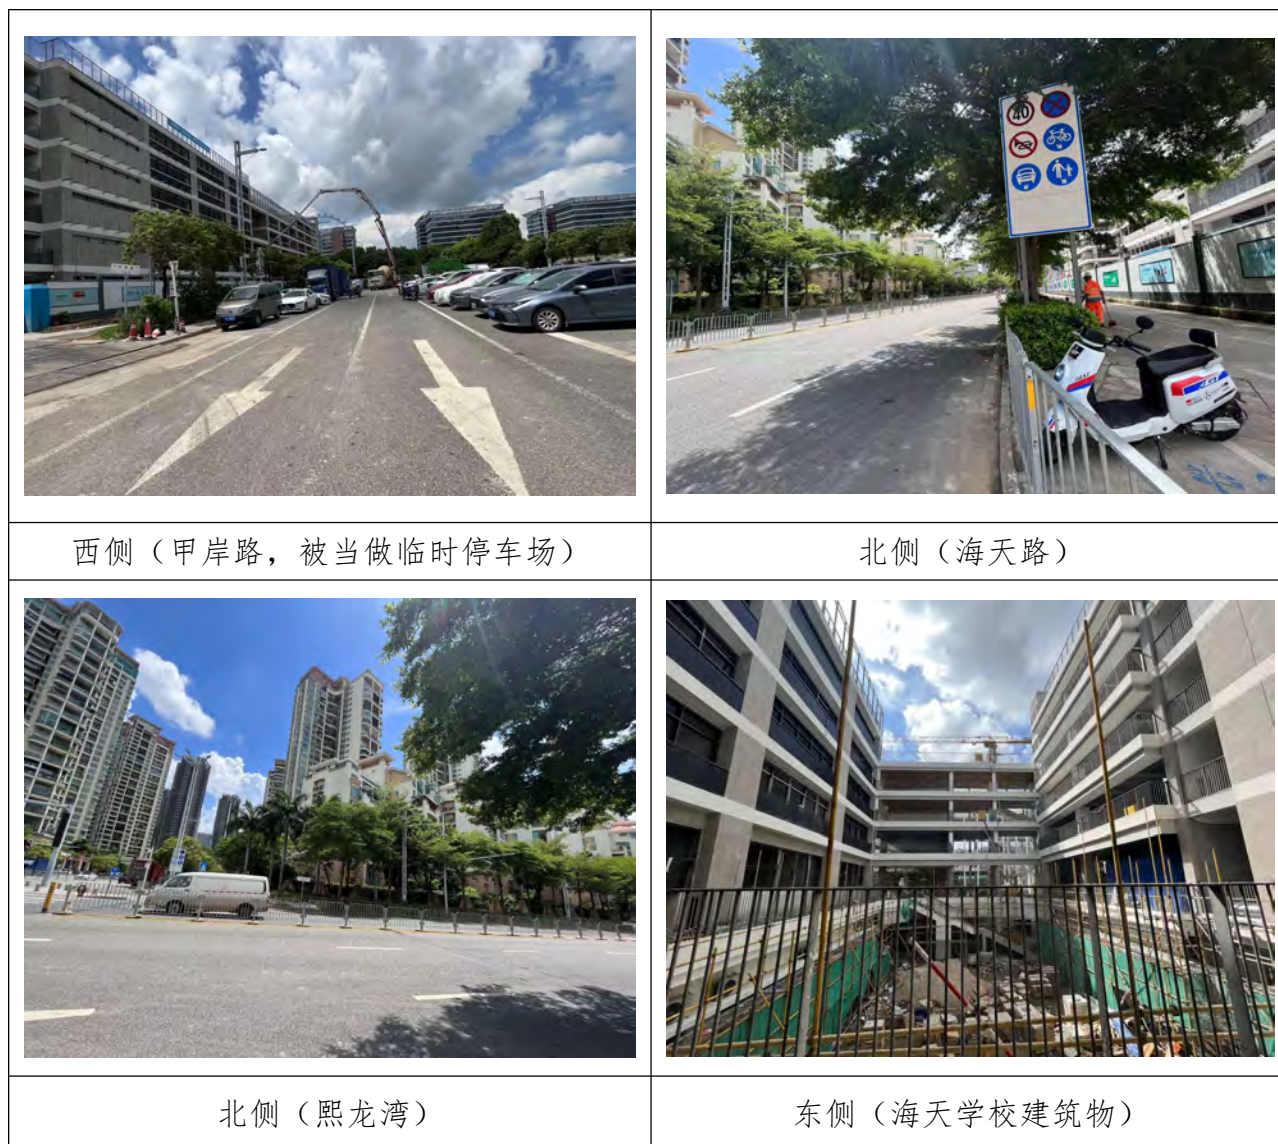
图 2.5-1 相邻地块现场踏勘照片

根据现场勘察结果，地块东至海天学校建筑工地；南至海天学校建筑工地；西至甲岸路；北至海天路，隔路为熙龙湾·二期住宅。地块现状为海天学校（建设中）。

<p style="text-align: center;">/</p>
<p style="text-align: center;">南侧（海天学校建筑物）</p>	<p style="text-align: center;">/</p>

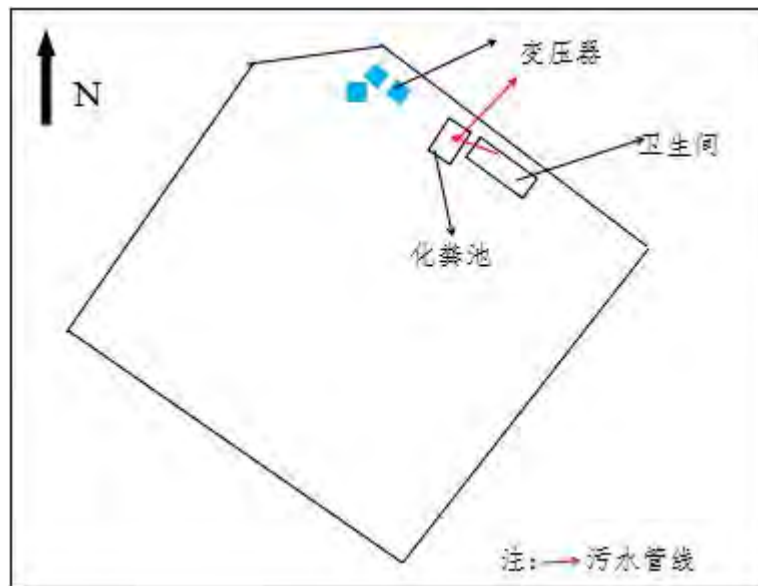
图 3.5-1 相邻地块现场踏勘照片

2022 年至今，地块开始建设海天学校。根据现场踏勘了解，地块内设有临时卫生间、化粪池和 3 台临时变压器，地块内平面布置图见图 3.5-1。

卫生间：卫生间产生的污水经地块内化粪池处理后外排，基本不会对地块内土壤和地下水造成影响。

临时变压器：根据相关资料记载，早期的变压器可能对地块造成多氯联苯的污染。我国于 20 世纪 60 年代开始生产多氯联苯（PCB），广泛应用于电器设备绝缘，多用于电容器、电压器中，然而多氯联苯在环境中不易分解，而且传播很远，对环境及人体均造成损害，我国已于 1974 年禁止生产，因此，近些年使用的新型变压器中不再含有多氯联苯，对环境造成的影响较小。

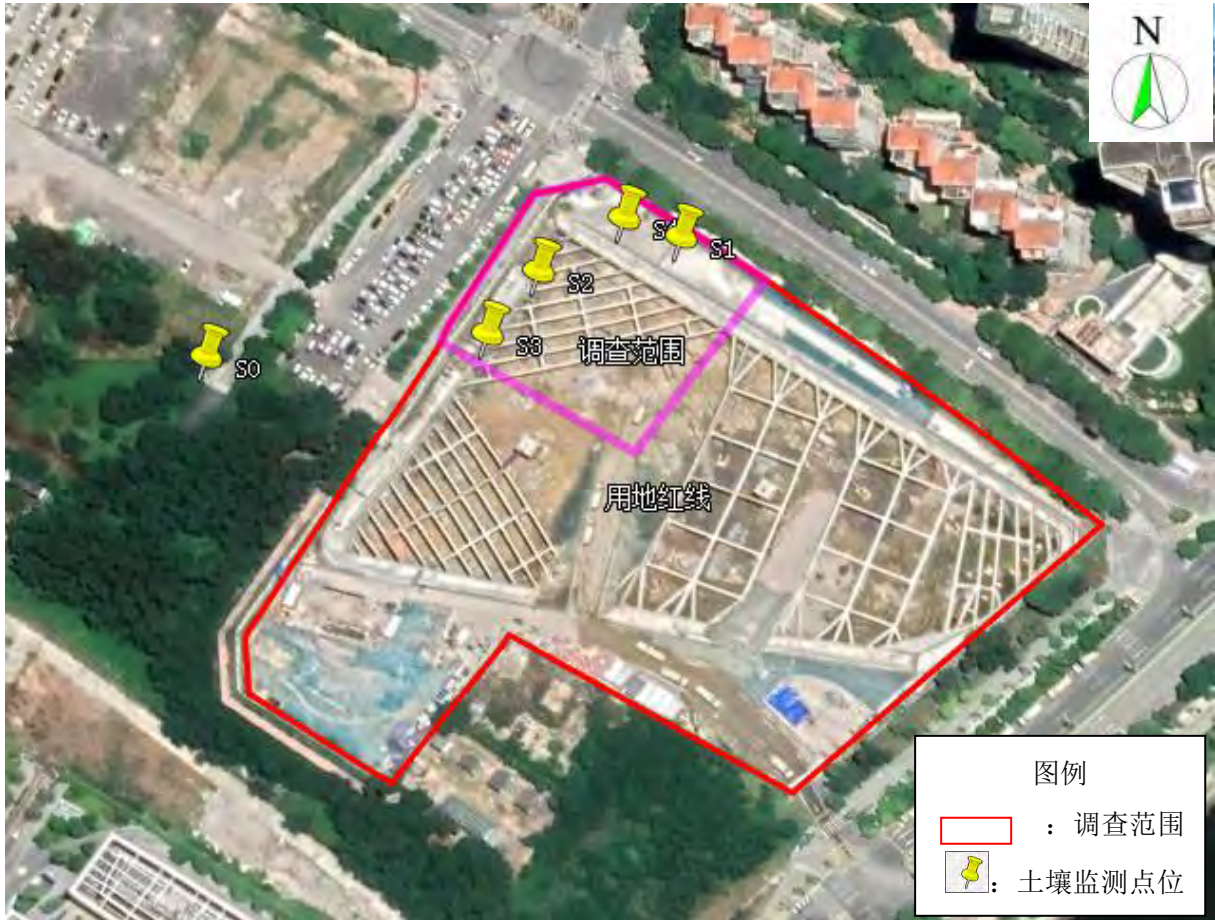
调查单位对该地块区域共布设4个快速筛查检测点位，在地块外西南侧区域布设1个土壤对照点，针对现场调查时地块内的表层土壤开展现场VOCs和重金属快速筛查检测，本次筛查布设的土壤点位情况见图4.2-1。

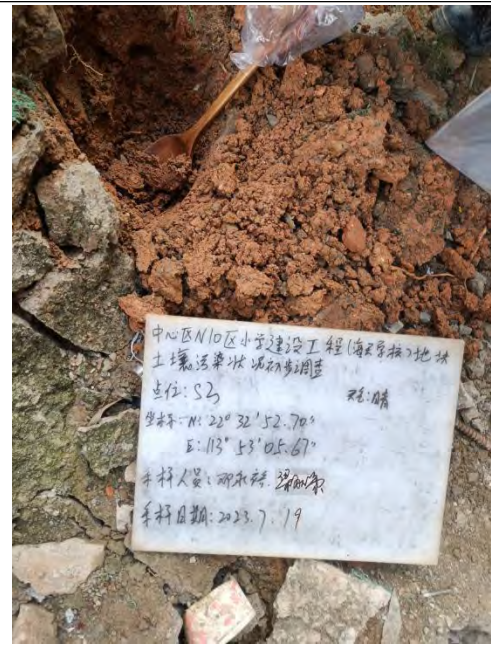
S3--取样

为进一步验证地块的污染识别结果，判断地块土壤环境质量，广东天鉴检测技术服务股份有限公司于 2023 年 7 月 19 日开展了现场快筛检测工作，并在地块内布设了 4 个土壤点位进行土壤 VOCs 和重金属含量快速筛查。现场快速筛查结果表明，地块内 4 个土壤现场快速筛查点位土壤 VOCs 和重金属含量均未超过《土壤环境质量建设用地土壤污染风险管控标准（试行）》（GB36600-2018）中的第一类用地筛选值。
